贵港市西江教育园区路网项目二期工程

水土保持监测季度报告表

(2020年第四季度)

监测单位: 广西北海水电勘测设计院有限公司

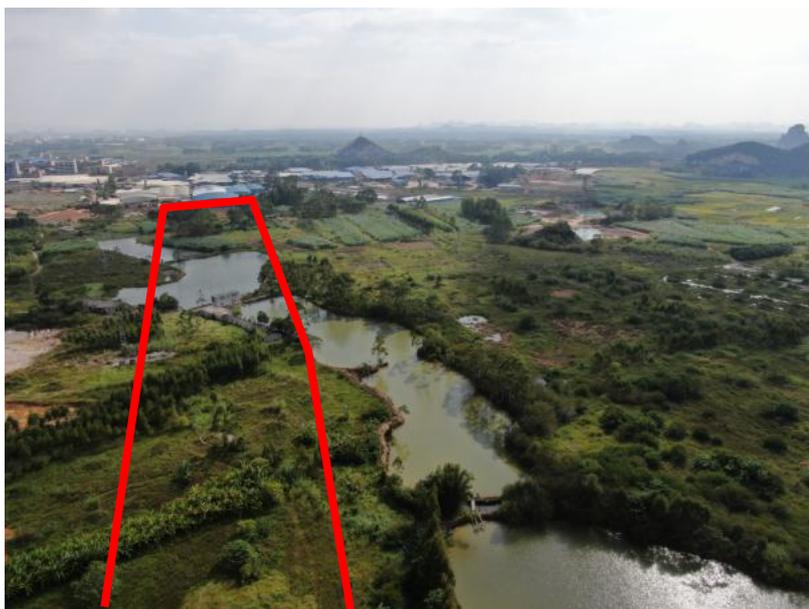
10月

未施工建设。

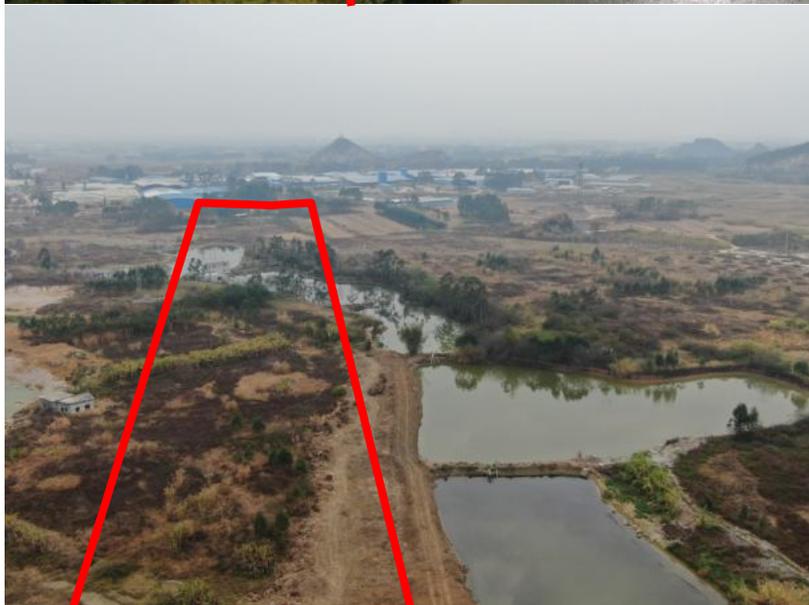
11月

未施工建设，植被自然枯黄。

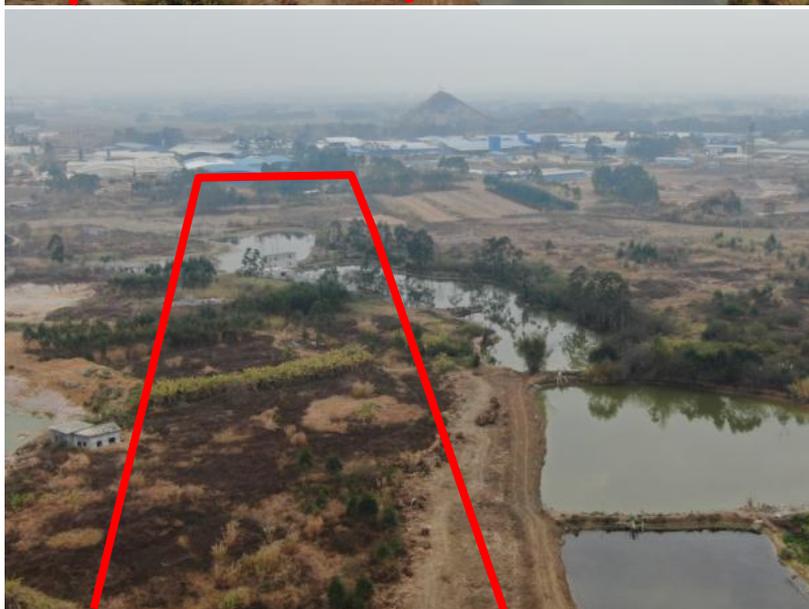
12月

未施工建设，植被自然枯黄。

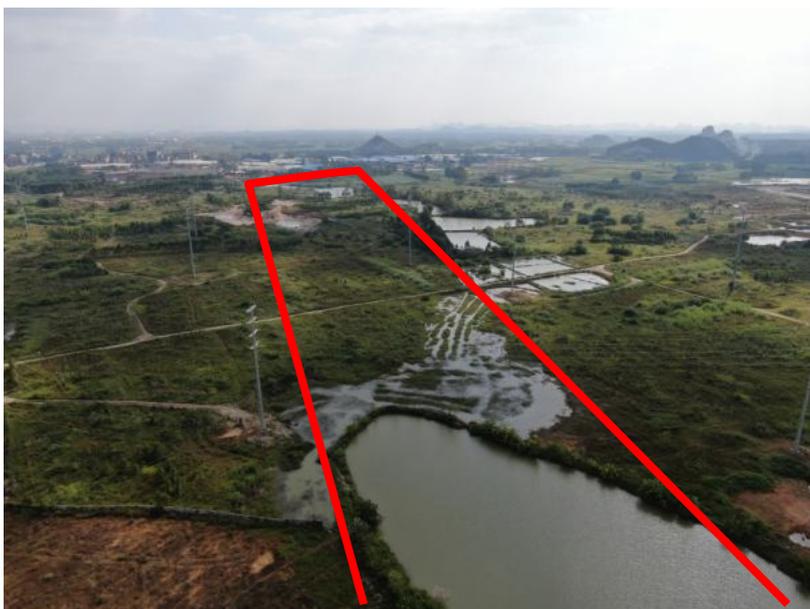
10月

未施工建设。

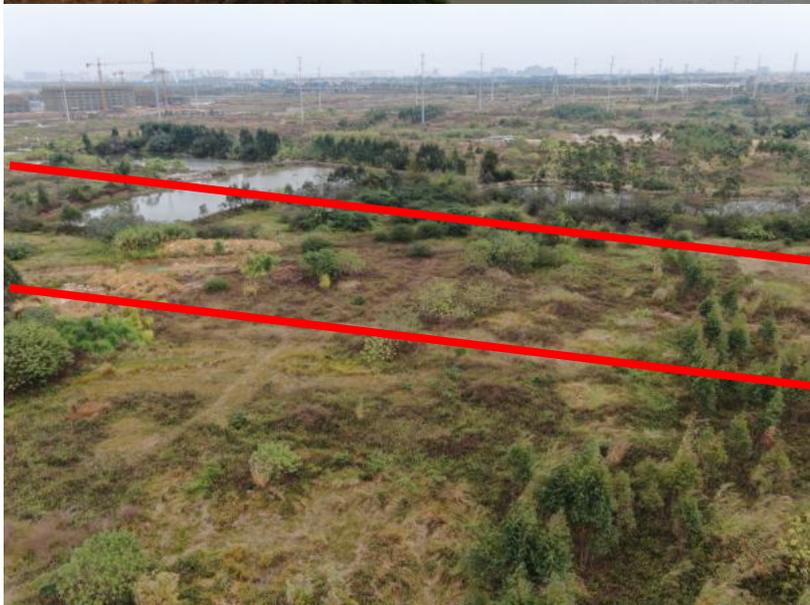
11月

未施工建设。

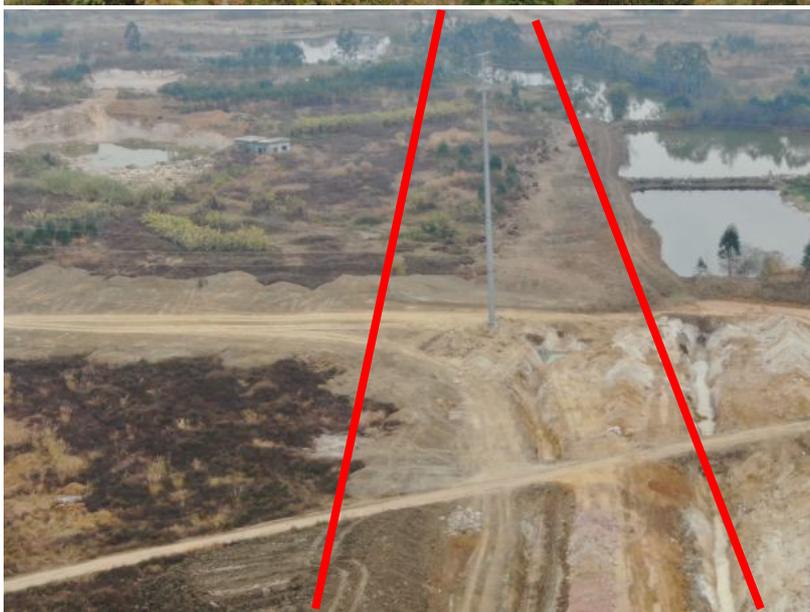
12月

未施工建设，与纬六路交叉口因纬六路施工扰动。

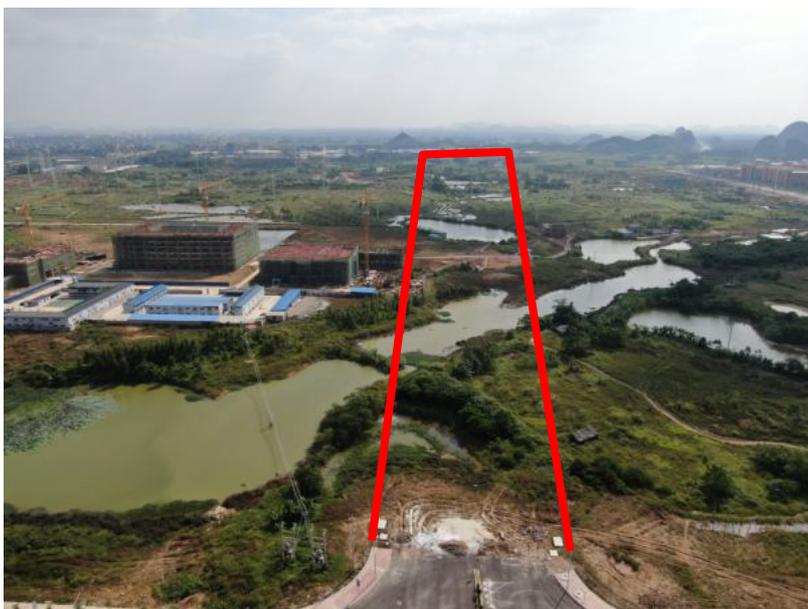
10月

未施工建设。

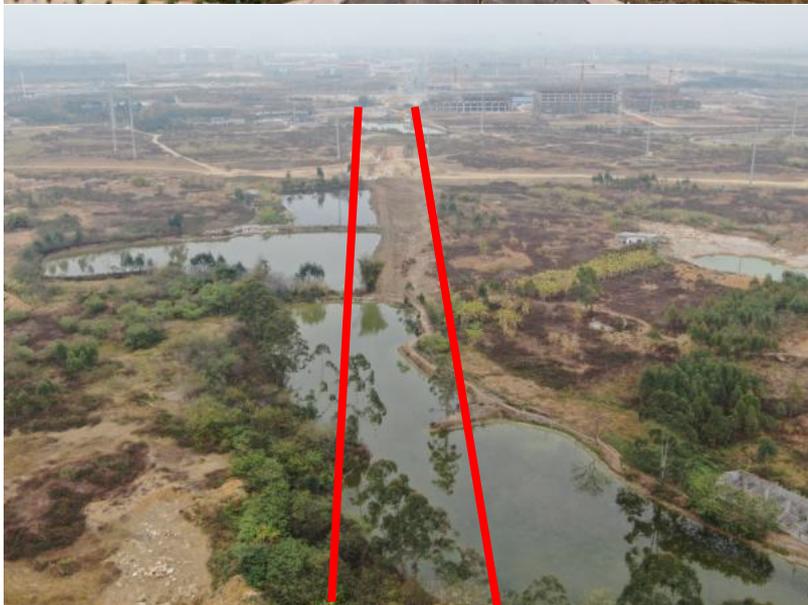
11月

未施工建设。

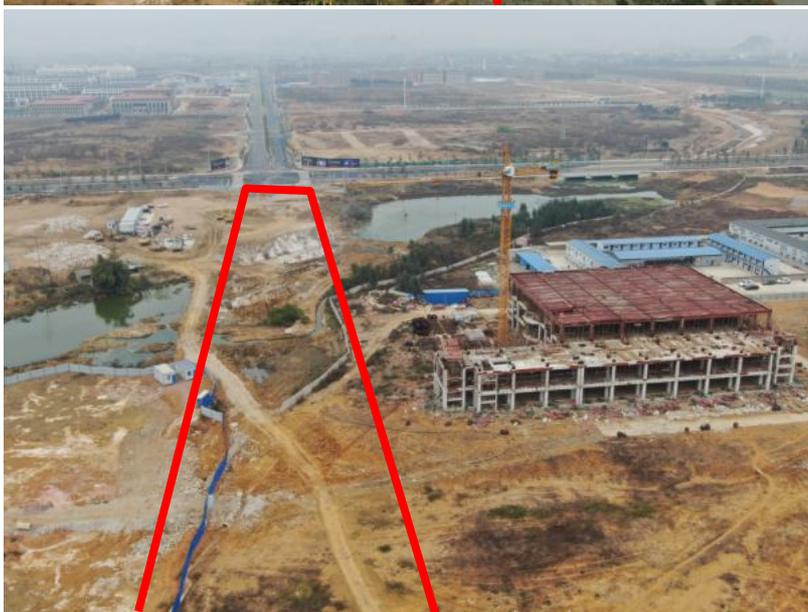
12月

未施工建设, 周边项目扰动、植被自然枯黄造成地面裸露。

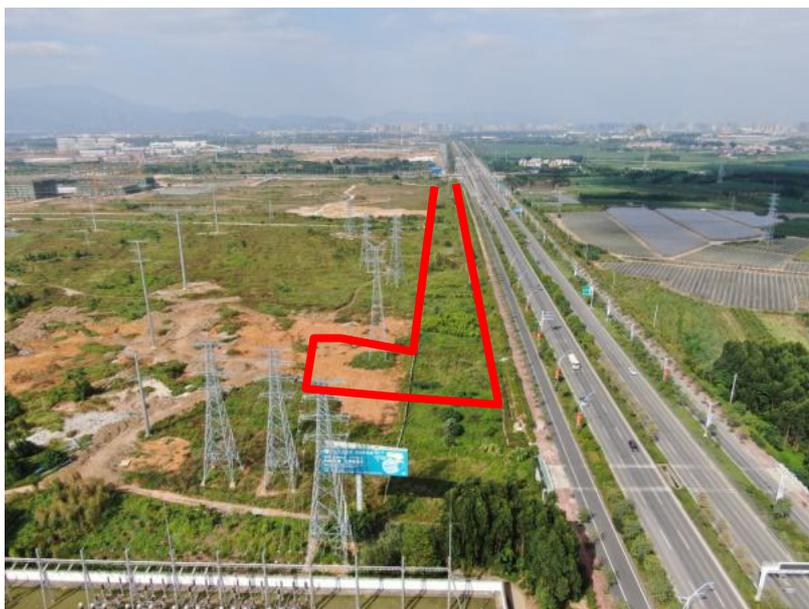
10月

未施工建设。

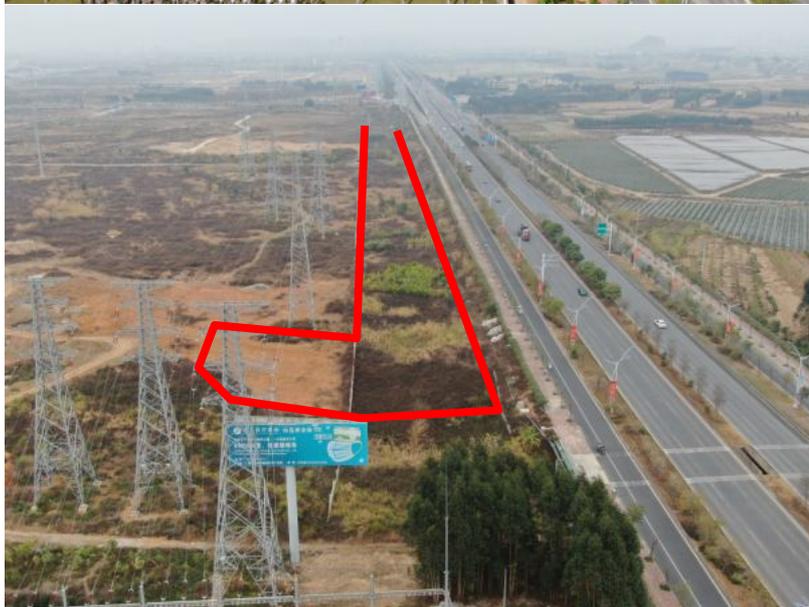
11月

未施工建设。

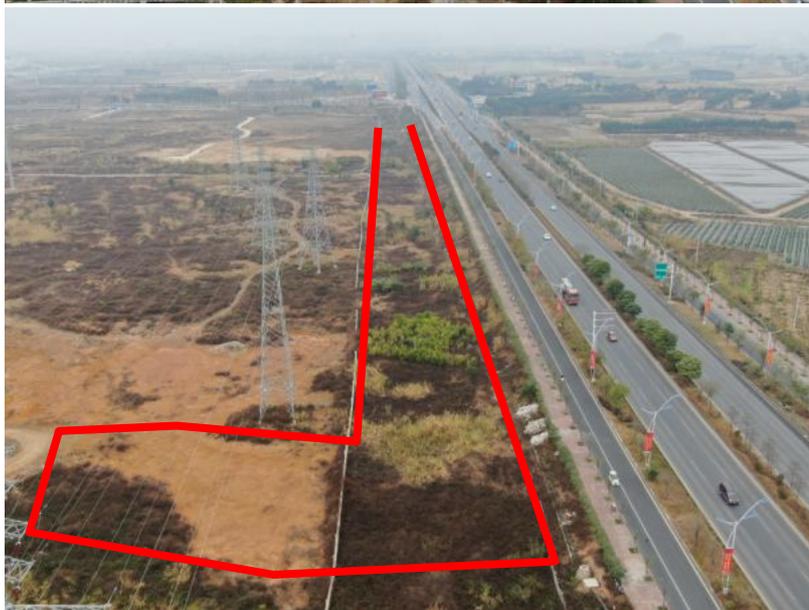
12月

未施工建设。

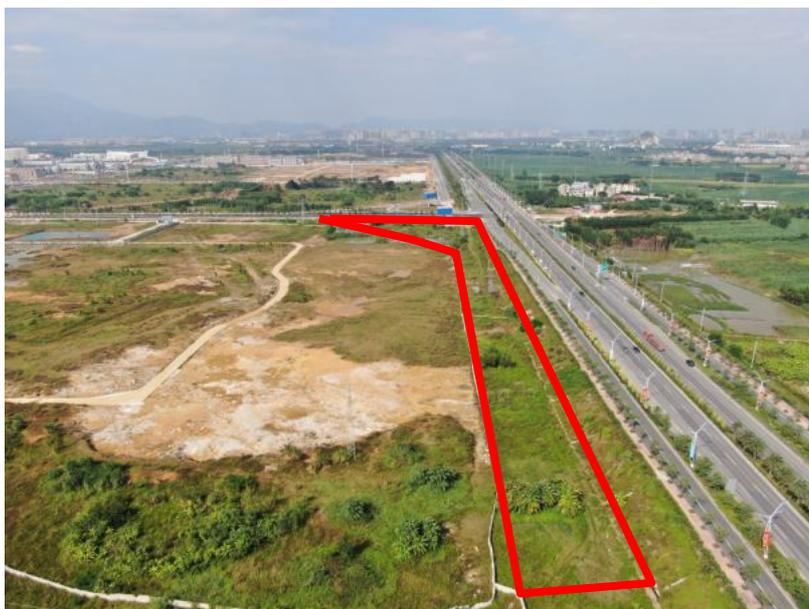
10月

未施工建设。

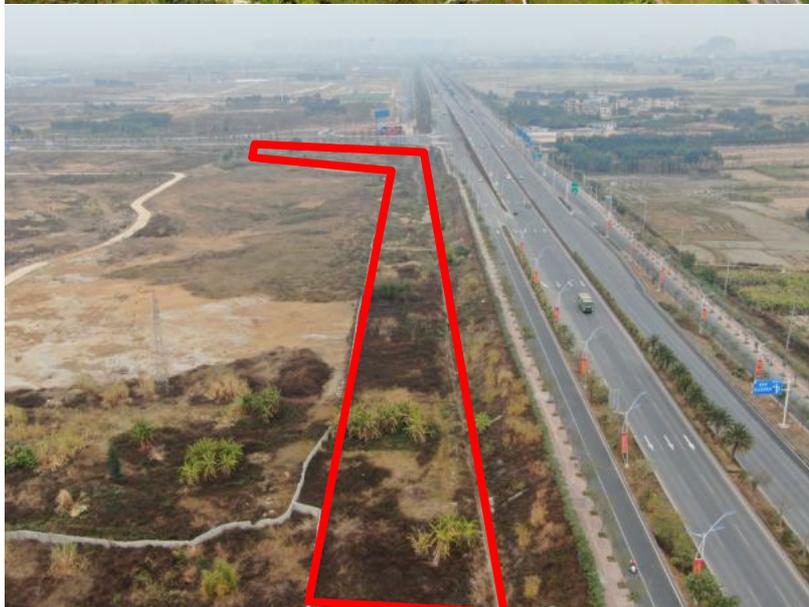
11月

未施工建设。

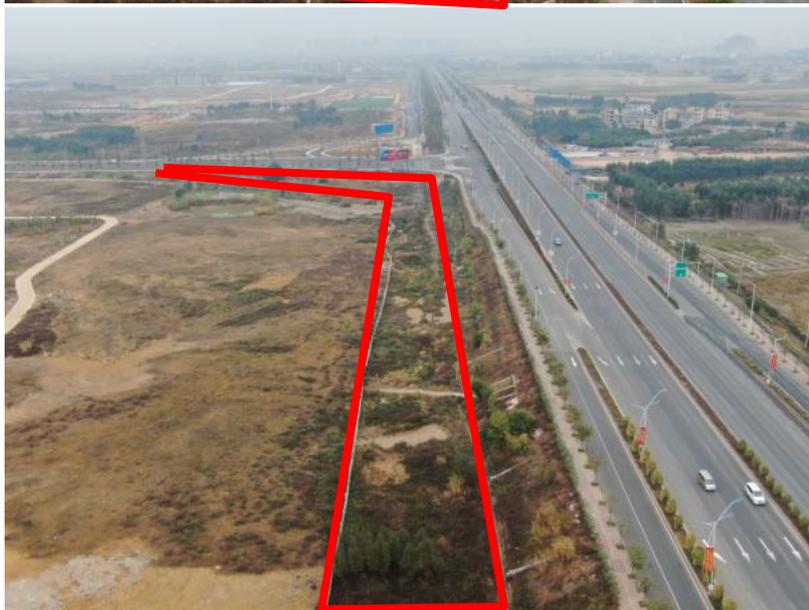
12月

未施工建设。

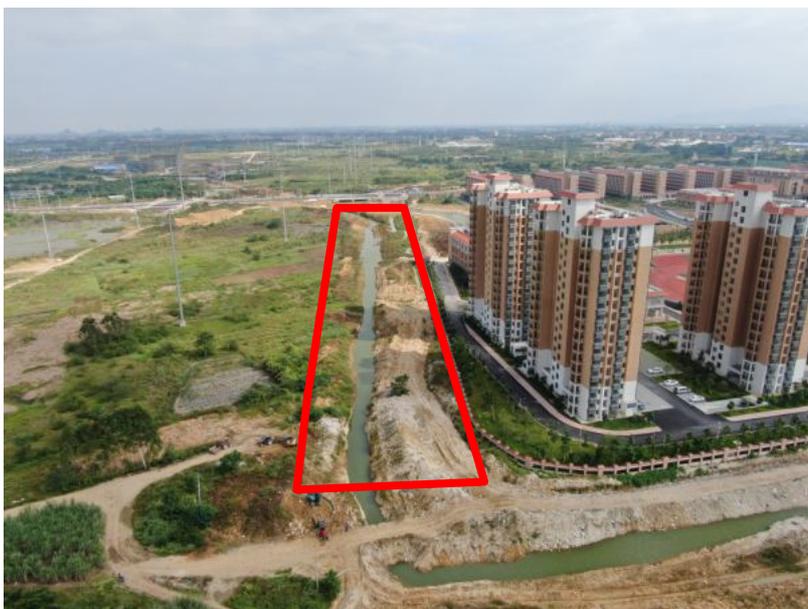
10月

未施工建设, 但被广西鲤鱼江大冲塘治理工程施工占用。

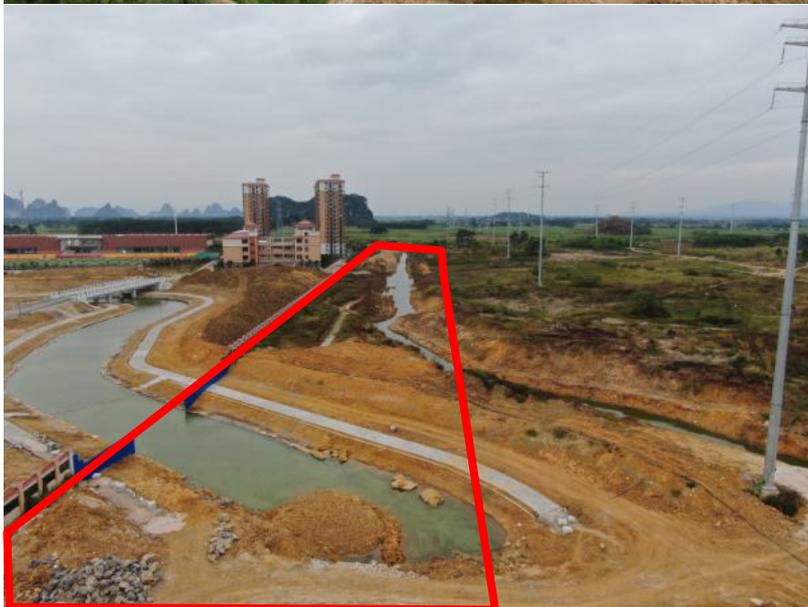
11月

未施工建设, 但被广西鲤鱼江大冲塘治理工程施工占用。

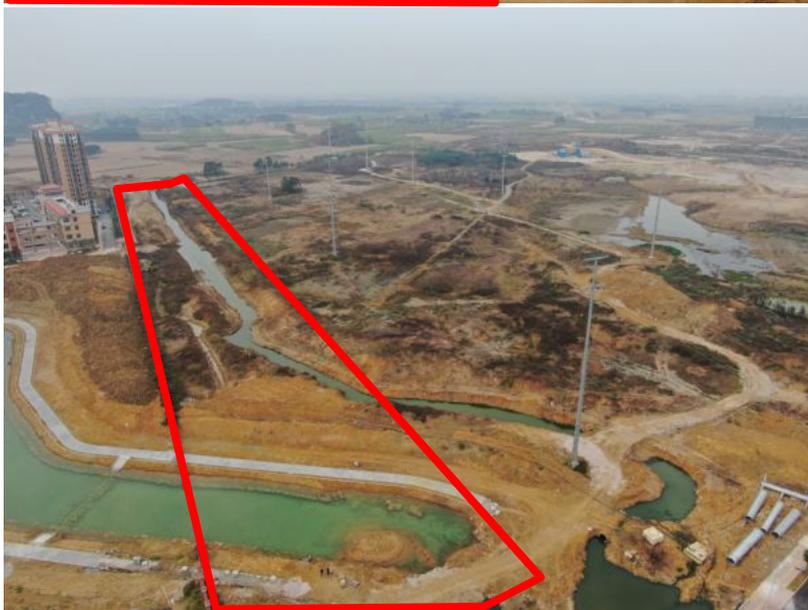
12月

未施工建设, 但被广西鲤鱼江大冲塘治理工程施工占用。

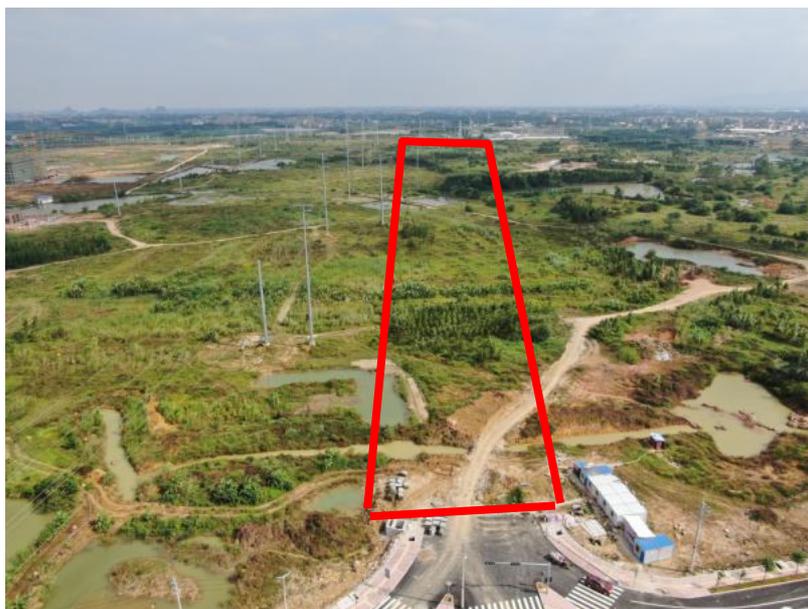
10月

未施工建设。

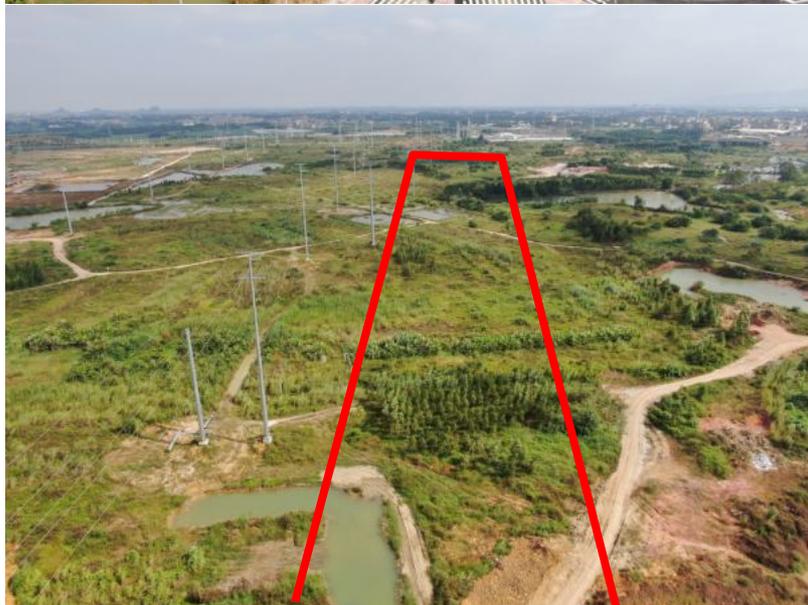
11月

未施工建设。

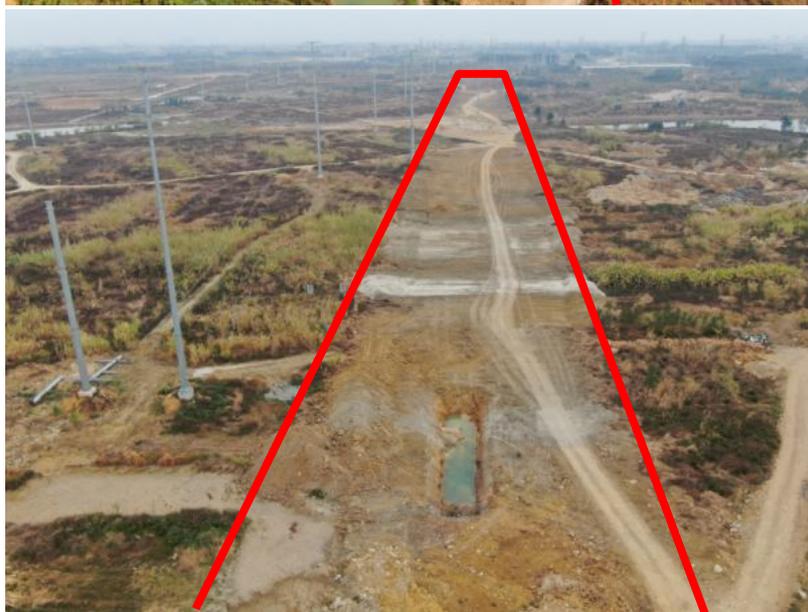
12月

<p>存在问题与建议</p>	<p>滑坡等较为严重的水土流失现象。</p> <p>二、纬六路</p> <p>1.本季度情况</p> <p>1)道路桩号 W6 K0+060~K0+522 区段仍被广西鲤鱼江大冲塘治理工程施工占用，本项目未对该区段施工建设。</p> <p>2)道路桩号 W6 K0+607~K1+740 区段已完成清表工作，尚未进行主体内容施工建设；该区段清除的表土只是推至两侧，并未专门收集，集中堆存；沿线已扰动区域为裸露状态，两侧土方堆存区域堆土高度为0.50m~1.50m，无临时苫盖防护；建设区域沿线并未依据已批复的水土保持方案修建临时排水沟、沉沙池。</p> <p>根据现场勘查，本季度期间，纬六路已扰动区域并无明显的水土流失现象，泥沙并未冲出周边区域，对周边产生不利影响。</p> <p>2.建议</p> <p>1)清除的表土需及时收集，集中堆存，统一防护；集中堆存表土不仅可保护区域的表土资源，同时也易于建设单位对堆存表土实施防护，可有效地减少表土堆存期间流失。</p> <p>2)施工扰动区域沿线需以已批复的水土保持方案设计、结合项目实际情况及时补充修建临时排水沟、沉沙池，已到达减轻项目建设造成的水土流失，避免项目建设对周边造成较为明显的不利影响；同时，排水沟、沉沙池的布设还可及时将施工区域的积水及时引导排出，确保项目施工的安全、高效进行。</p>
----------------	---

已进行清表，
地面裸露；清
除的表土只
推至两侧。

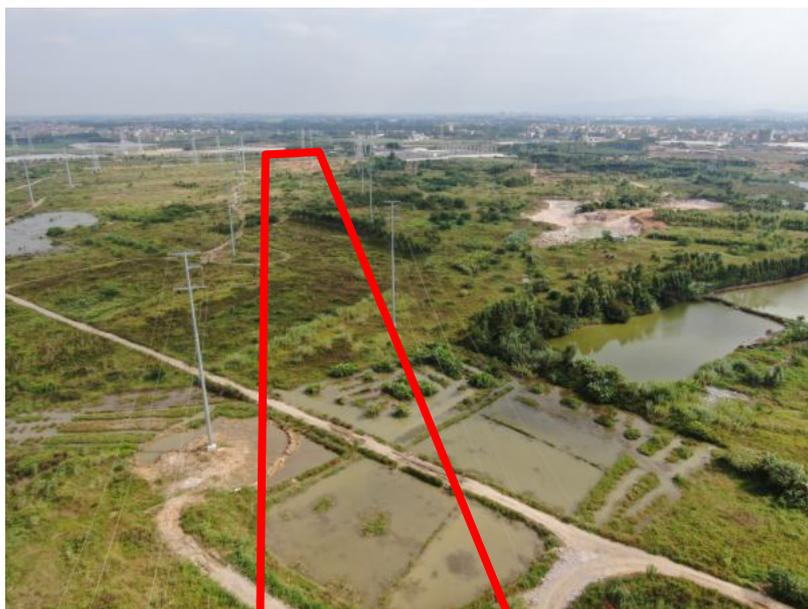
10月

未施工建设。

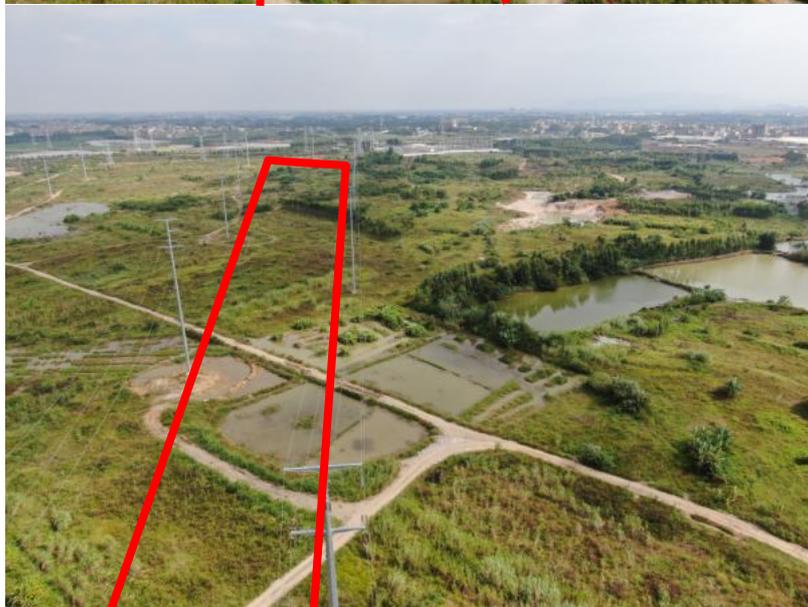
11月

未施工建设。

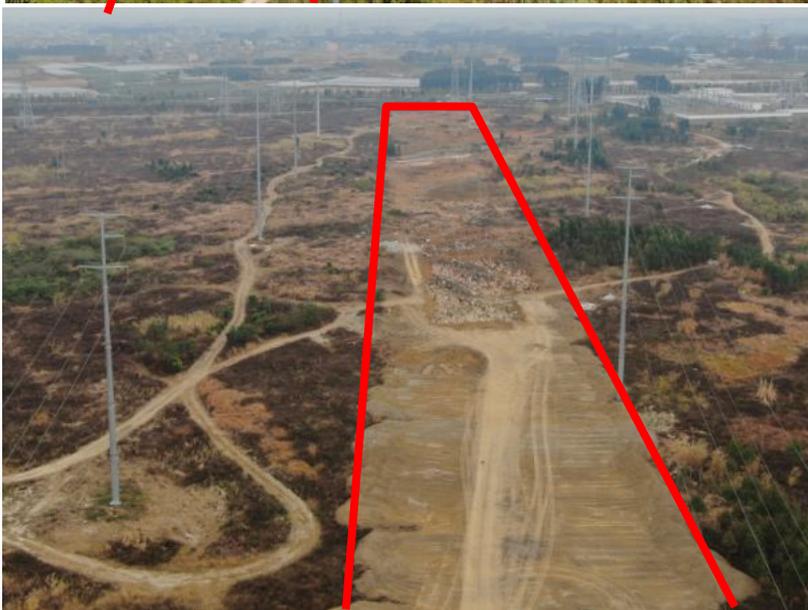
12月

已进行清表，
地面裸露；清
除的表土只
推至两侧。

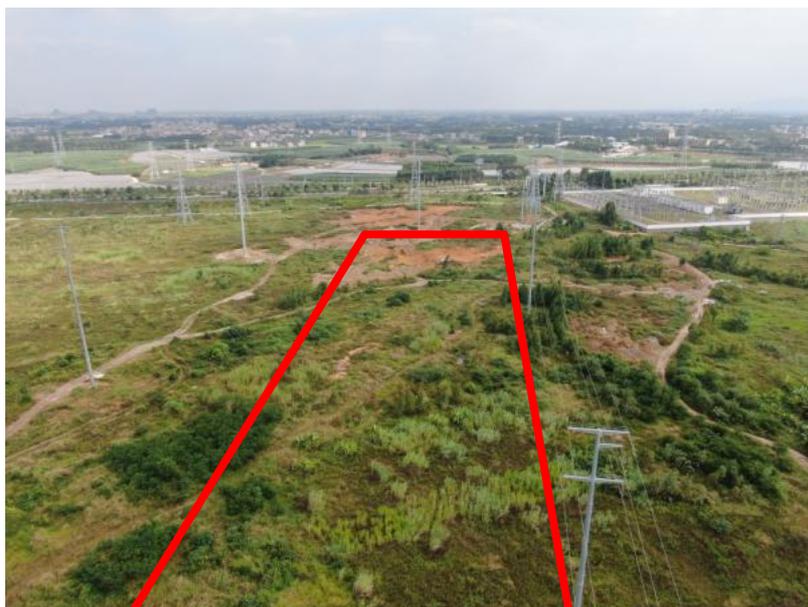
10月

未施工建设。

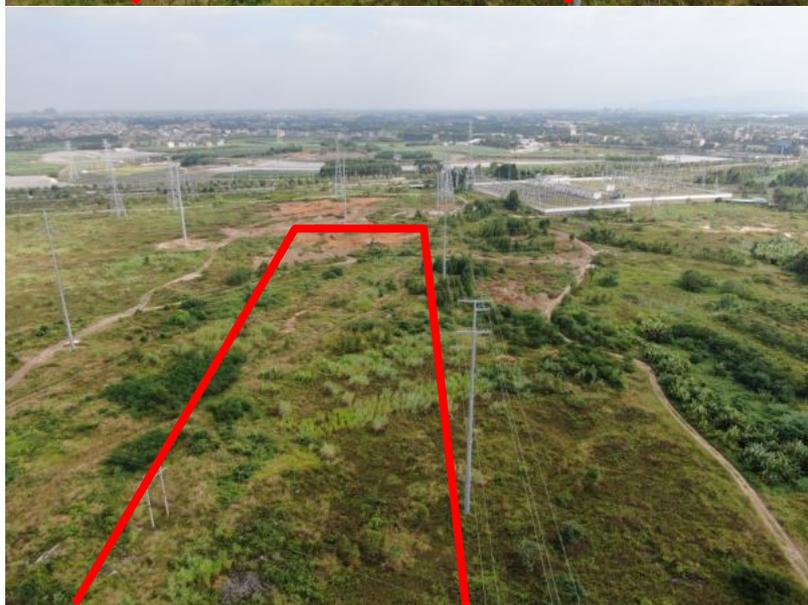
11月

未施工建设。

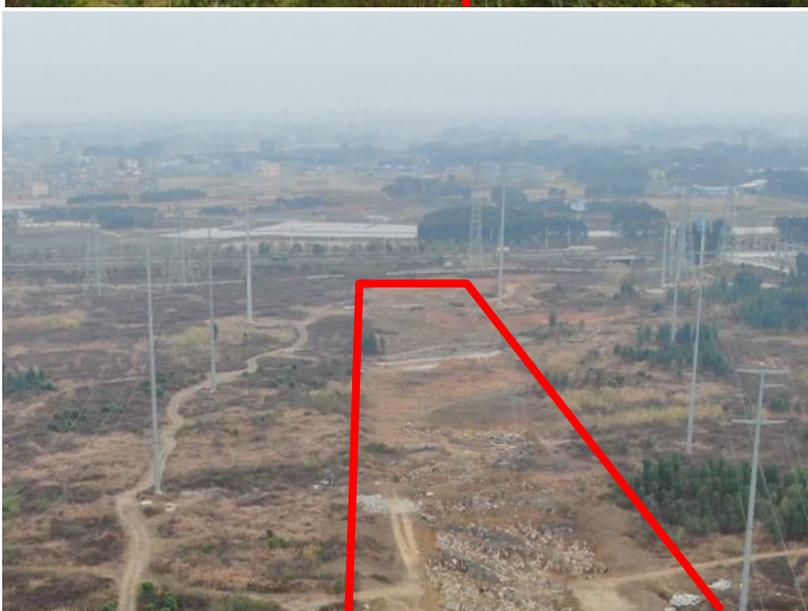
12月

已进行清表，
地面裸露；清
除的表土只推
至两侧。

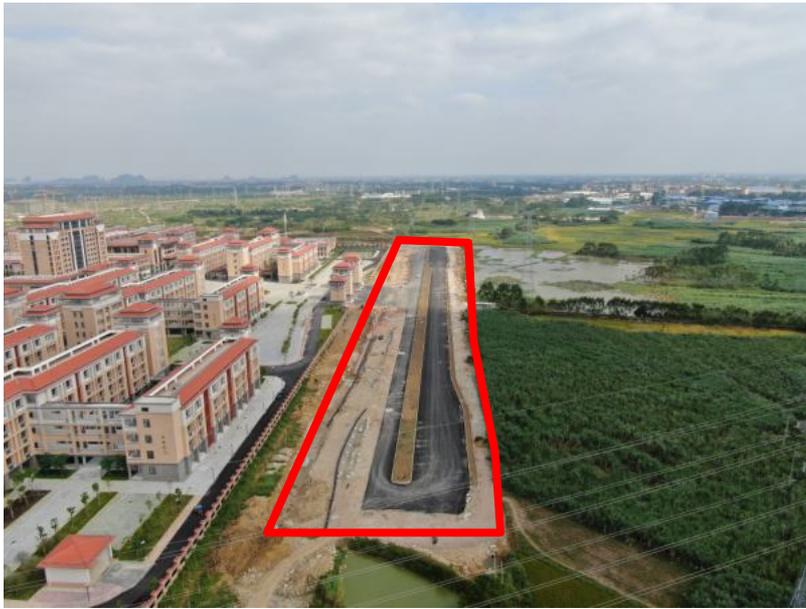
10月

已完成该区段路基、配套管线工程建设，主车道已进行路面浇筑，辅助车道尚未浇筑路面，人行道尚未铺装，中央分隔带及侧分带尚未建设；暂停施工。

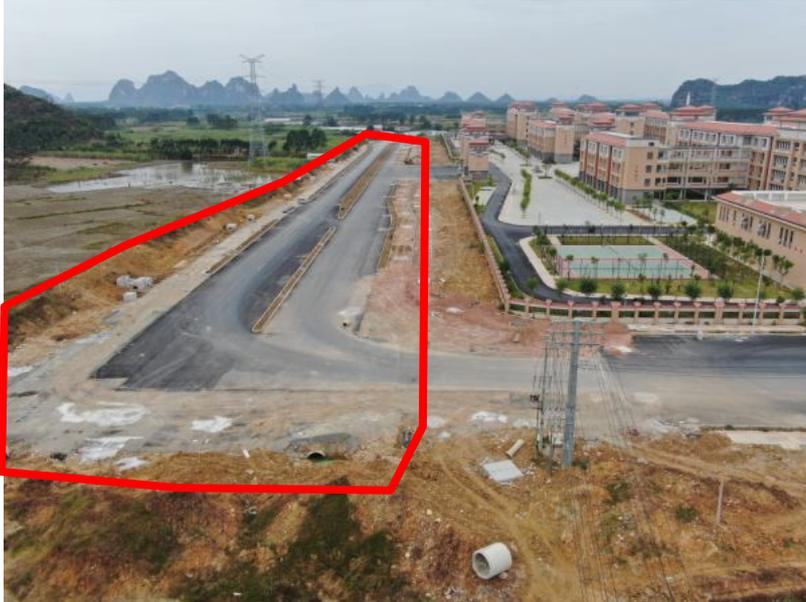
11月

已完成该区段路基、配套管线工程建设，主车道已进行路面浇筑，辅助车道尚未浇筑路面，人行道尚未铺装，中央分隔带及侧分带尚未建设；暂停施工。

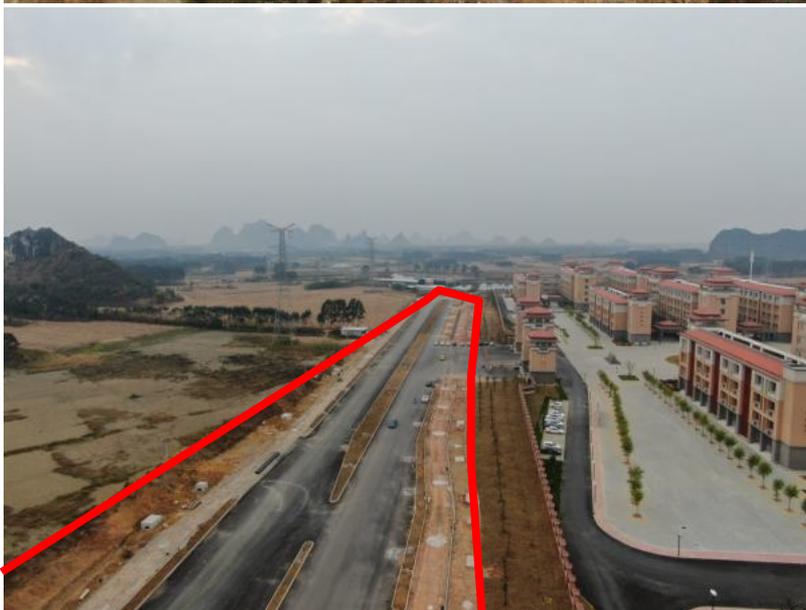
12月

存在问题与建议	<p>均为裸露状态，未进行苫盖防护，极易造成土壤流失。</p> <p>该区段南面沿线施工建设形成的边坡尚未根据已批复的水土保持方案、主体设计进行综合防护，虽有小范围的区域已有植被覆盖，但裸露地面范围比较大；且坡面土体较为松散，有滑落的现象。</p> <p>该区段前期施工剥离的表土仅是堆存在道路桩号 W7 K0+580 的东段区域，并未专门收集，集中堆存；现状堆存区域为裸露状态，坡面土体较为松散，有滑落的现象。</p> <p>2.建议</p> <p>1) 清除的表土需及时收集，集中堆存，统一防护；集中堆存表土不仅可保护区域的表土资源，同时也易于建设单位对堆存表土实施防护，可有效地减少表土堆存期间流失。</p> <p>2) 尽快进行辅助车道尚未浇筑路面、人行道尚未铺装、中央分隔带及侧分带尚未建设，缩短地表裸露时间。</p> <p>3) 该区段南面沿线边坡区域需及时根据已批复的水土保持方案、主体设计进行综合防护，确保边坡的稳定；避免降雨冲毁边坡造成严重的土壤流失、土体垮塌占压项目建设区域、对周边产生不利影响等危害。</p> <p>4) 后续施工时需注意雨季期间的临时防护措施布设，尽量避免在强降雨进行大开挖、大回填的土方施工；对施工期间形成的临时边坡及时进行拦挡防护，避免边坡区域因长时间裸露、受降雨冲刷出现崩塌、泥石流、滑坡等较为严重的水土流失现象。</p>
---------	---

已完成该区段路基、配套管线工程建设，主车道已进行路面浇筑，辅助车道尚未浇筑路面，人行道尚未铺装，中央分隔带及侧分带尚未建设；暂停施工。

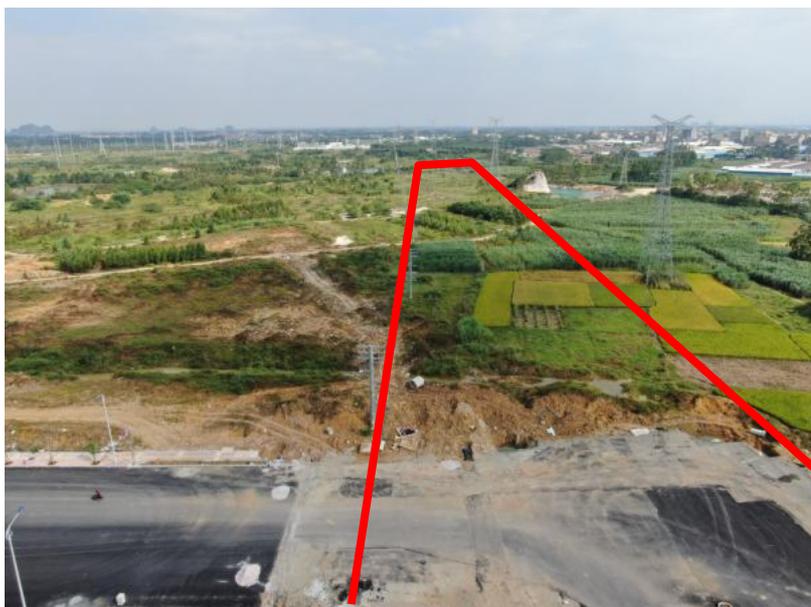
10月

未施工建设，道路桩号 W7 K0+060~K0+580 区段剥离的表土堆存在 K0+580 东侧。

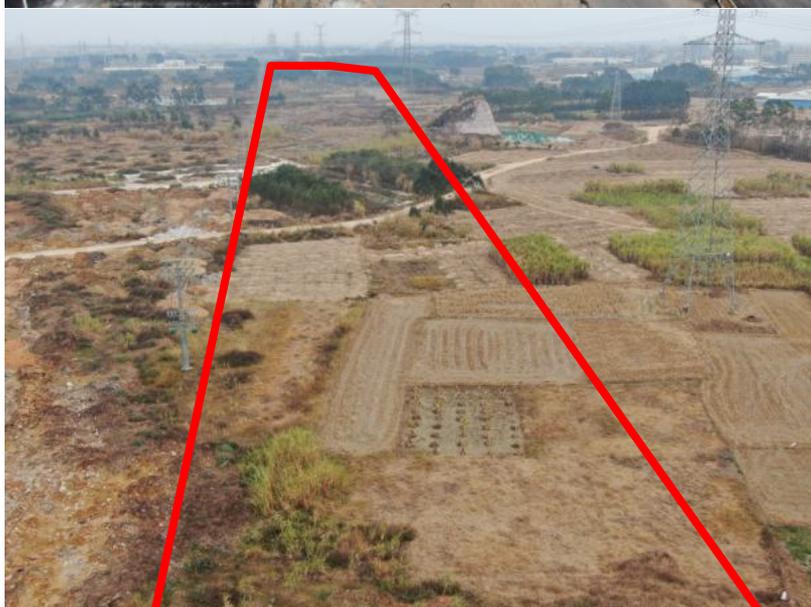
11月

未施工建设。

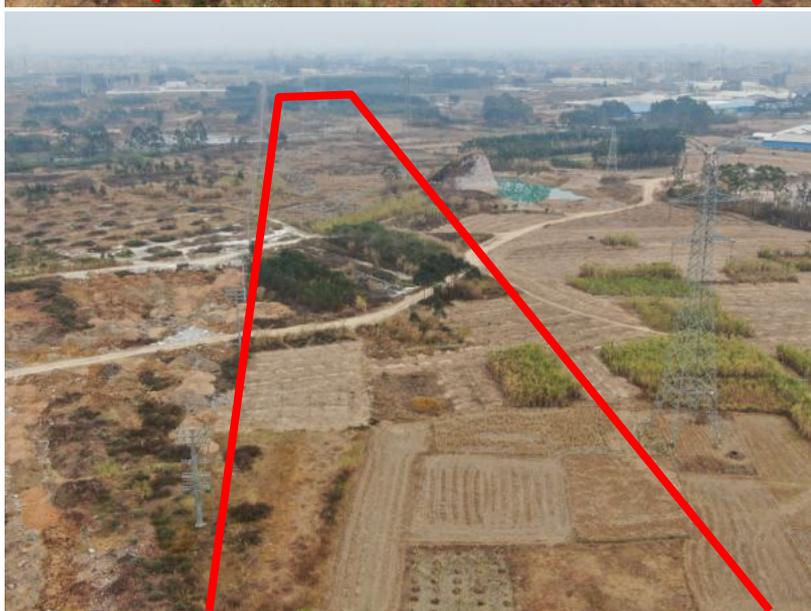
12月

未施工建设。

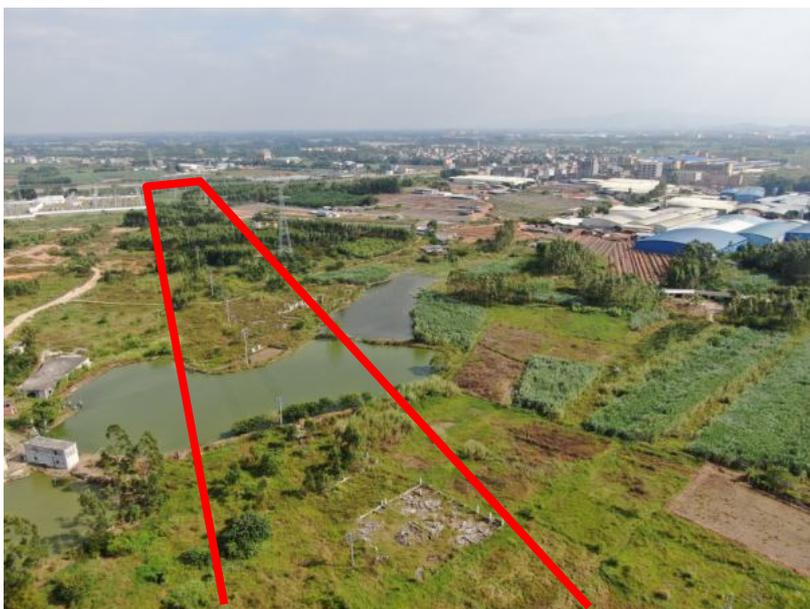
10月

未施工建设。

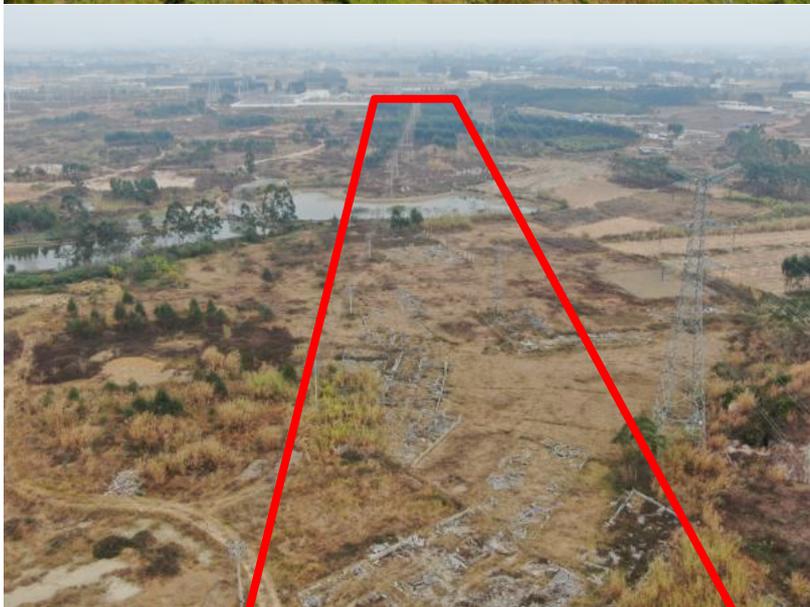
11月

未施工建设。

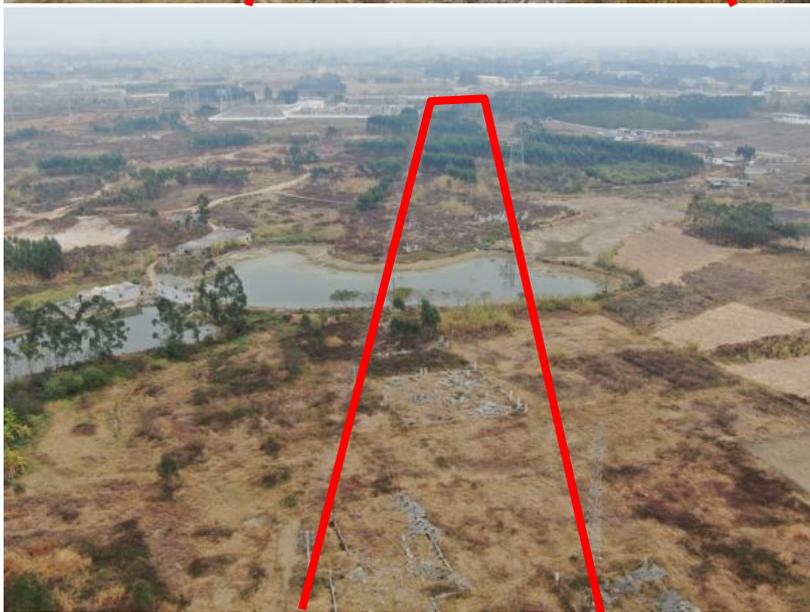
12月

未施工建设。

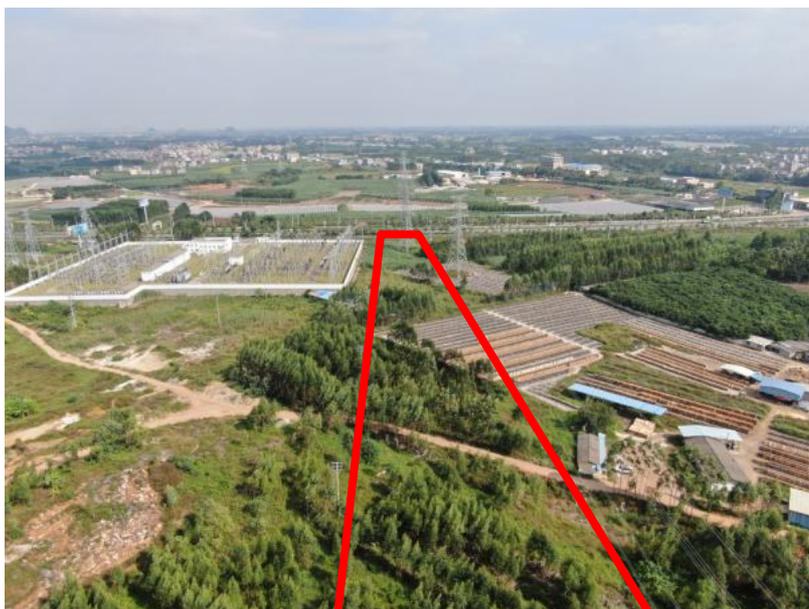
10月

未施工建设。

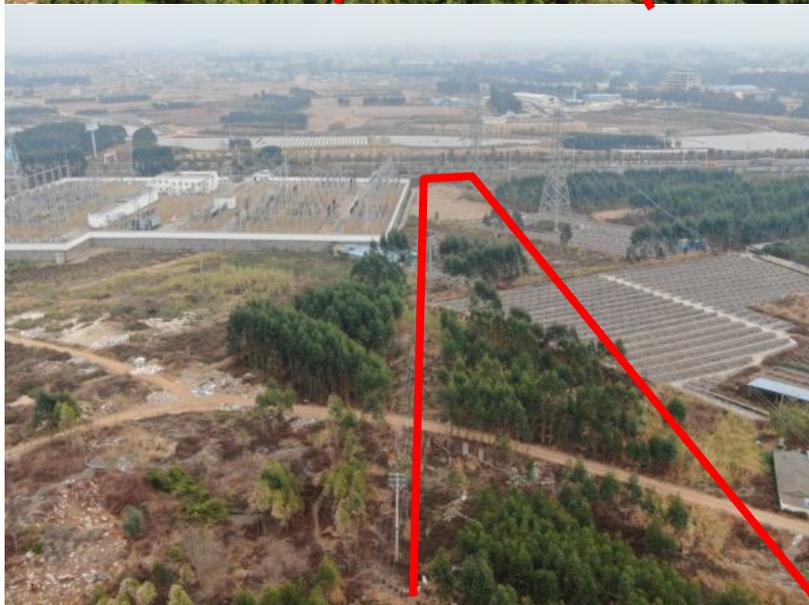
11月

未施工建设。

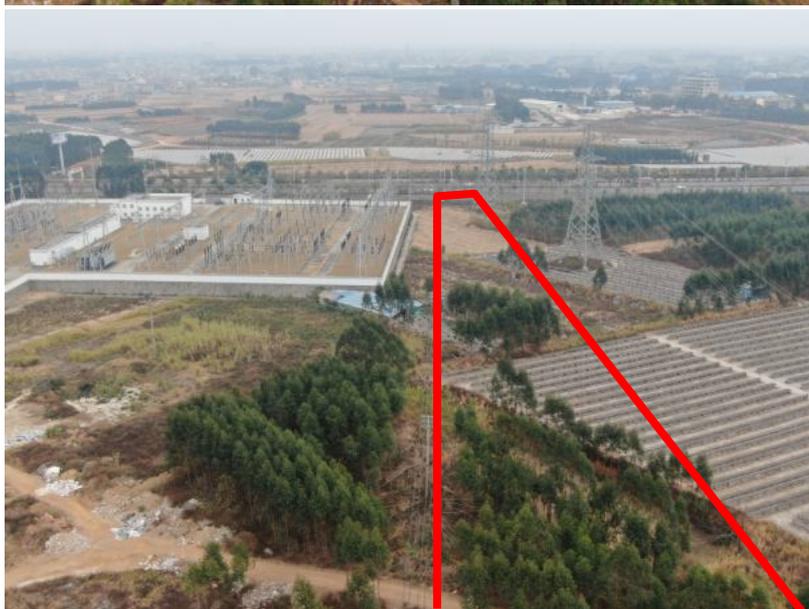
12月

未施工建设。
